**“Dictamen Estructural de Inspección
Post-Sísmica Edificio CONEVAL”**

“Edificio Periférico # 160 (Coneval)”

**Bld. Adolfo López Mateos 160, Col. Altavista, Álvaro Obregón,
Ciudad de México.**

Noviembre-2022

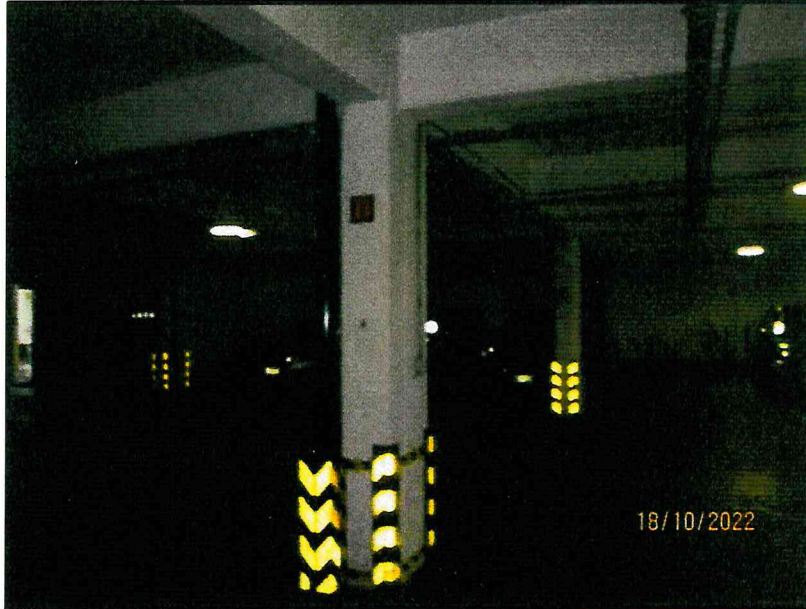
Foto 3. Marcos rígidos de concreto reforzado, altura entrepiso $h= 2.60$ m

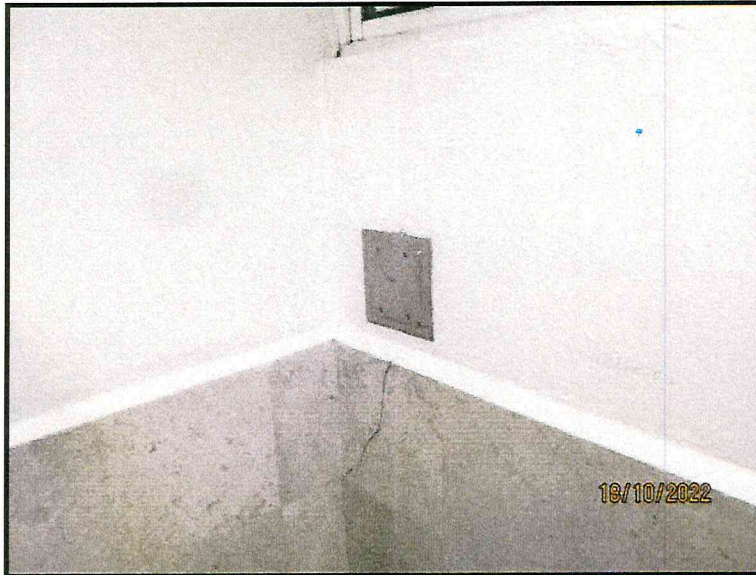
- En área de azotea en cercana a las manejadoras de AC, no existe pendiente, por lo que hay encharcamiento de agua pluvial.
- Se observaron grietas en los muros de los baños de mujeres de primer y segundo nivel. Aún y cuando los muros son de relleno o divisorios, estos se encuentran ligados a la estructura principal, por lo que pueden presentarse modificaciones a la capacidad sismo-resistente, debido a la inclusión de estos elementos no estructurales, ya que restringen el desplazamiento de la estructura principal, fracturando a estos elementos más frágiles.

Foto 9. Fisuramiento de cerámico (azulejo) en zona de baños, en intersección de muro no estructural y columna (Vista Interior baño de mujeres)

- 1.- Se recomienda realizar un análisis estructural conforme a la Reglamento de Construcciones para el Distrito Federal y sus Normas Técnicas Complementarias vigentes a la fecha del presente, para que se reduzca la vulnerabilidad sísmica a la que estará sometida la estructura en el futuro.
- 2.- No cambiar o modificar el uso de la estructura sin un análisis previo, con su proyecto de refuerzo respectivo.
- 3.- Los muros no estructurales deberán estar desligados adecuadamente de la estructura, de tal manera que no restrinjan su desplazamiento. Se indican detalles de la recomendación en anexo A.
- 4.- Se deberá quitar archivo muerto y menos colocarlo en las casetas existentes en azotea, para que no trabajen como apéndices.
- 5.- Generar una pendiente para desalojar Agua pluvial en azotea.

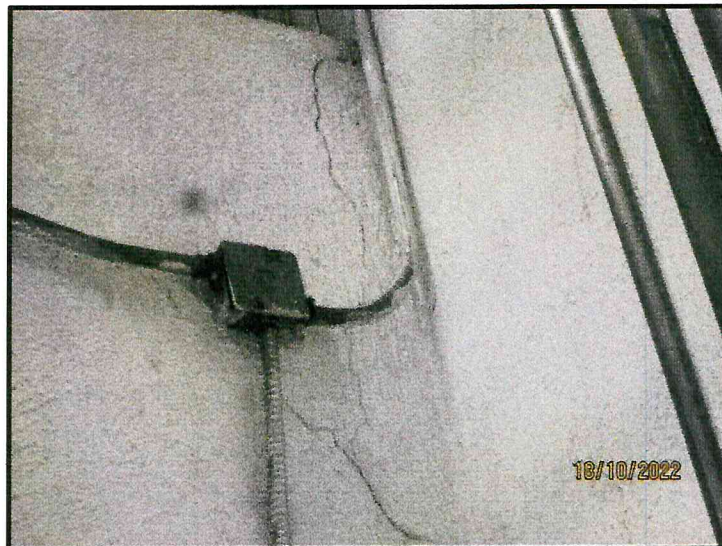
Foto 10. Fisuramiento de cerámico (azulejo) en zona de baños, en intersección de muro no estructural y columna (Vista exterior baño de mujeres)

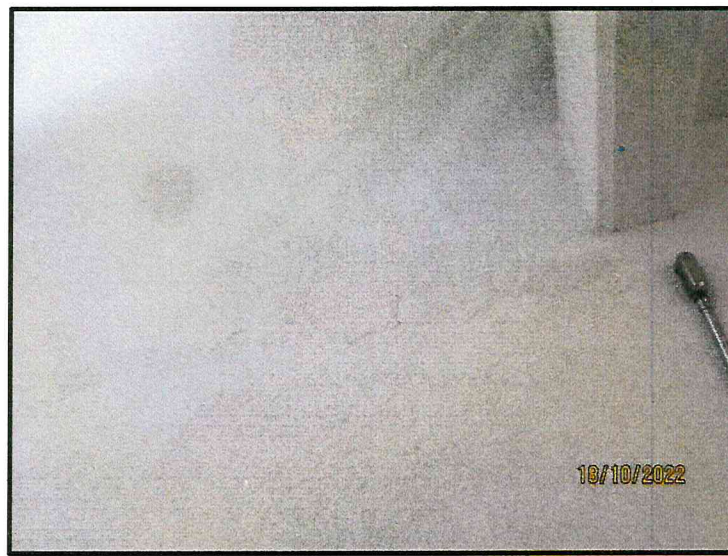
Foto 12. Fisuramiento de recubrimiento en zona de escalera, forma continua con la trabe existente

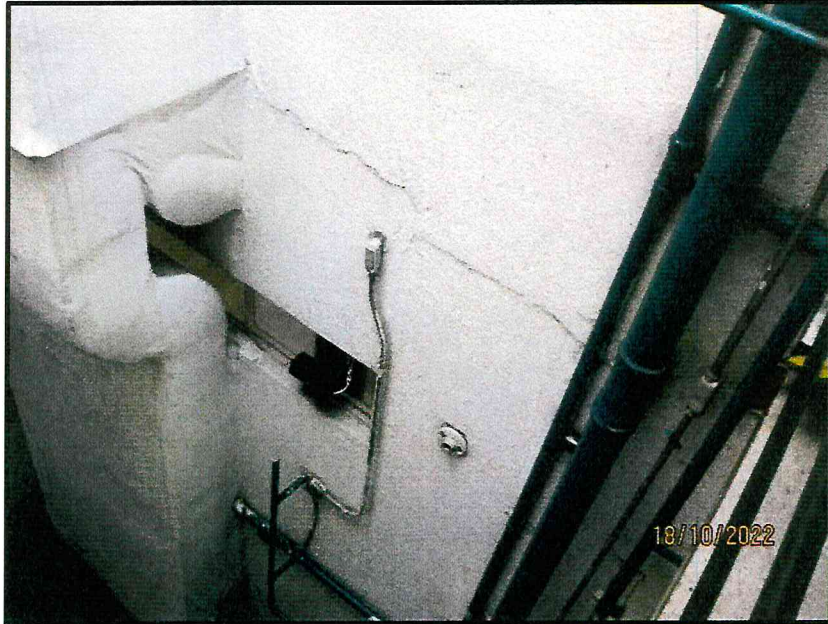
Foto 13. Fisuramiento de recubrimiento en zona de servicios, forma continua con la trabe existente

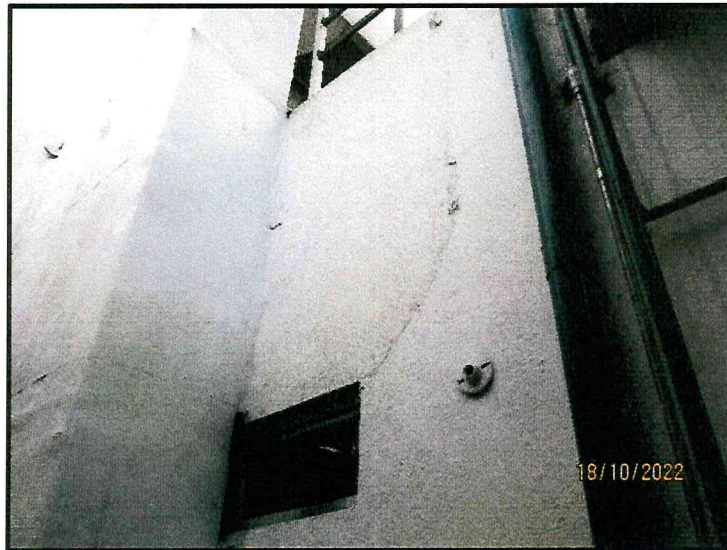
Foto 14. Fisuramiento de recubrimiento en zona de servicios.

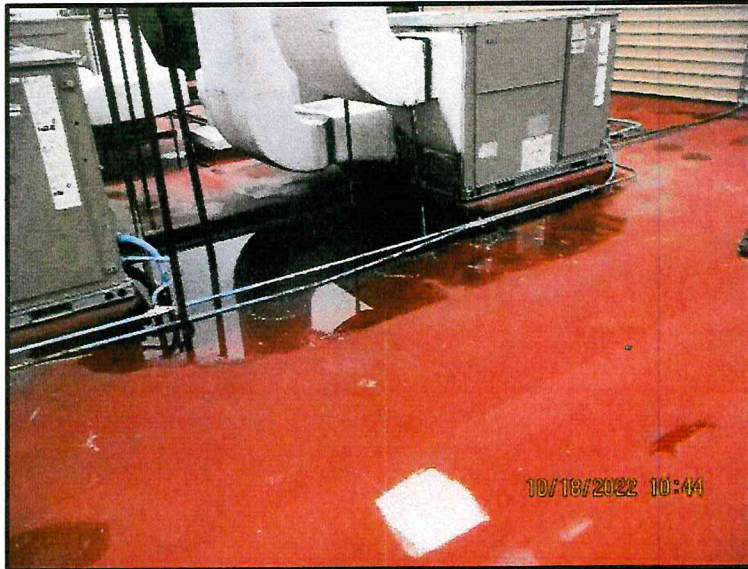
Foto 15. Zona de Azotea (Manejadoras de AC).

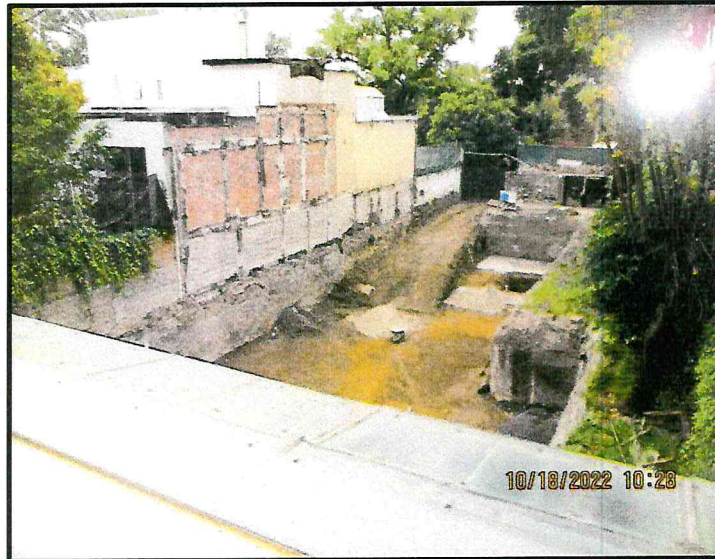
- En la Colindancia Oriente se encuentran haciendo trabajos de excavación semi profunda, por lo que será necesario contar con su proyecto de protección a colindancias

Foto 19. Obra nueva en colindancia Oriente. Se tiene que revisar la protección a colindancia.

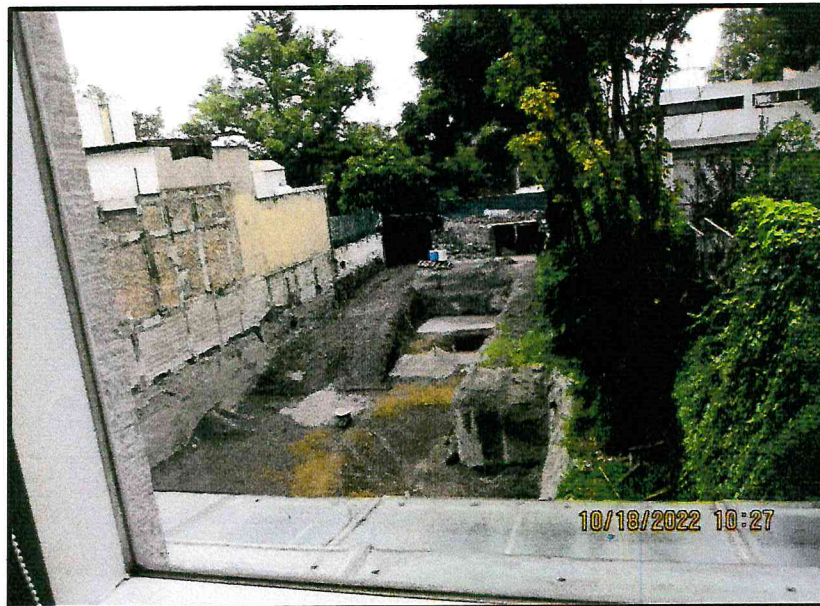
Foto 20. Obra nueva en colindancia Oriente. Se tiene que revisar la protección a colindancia.
